Greifvogelverluste an Eisenbahntrassen - Ergebnisse zweijähriger Streckenkontrollen

Ubbo Mammen & Kerstin Mammen

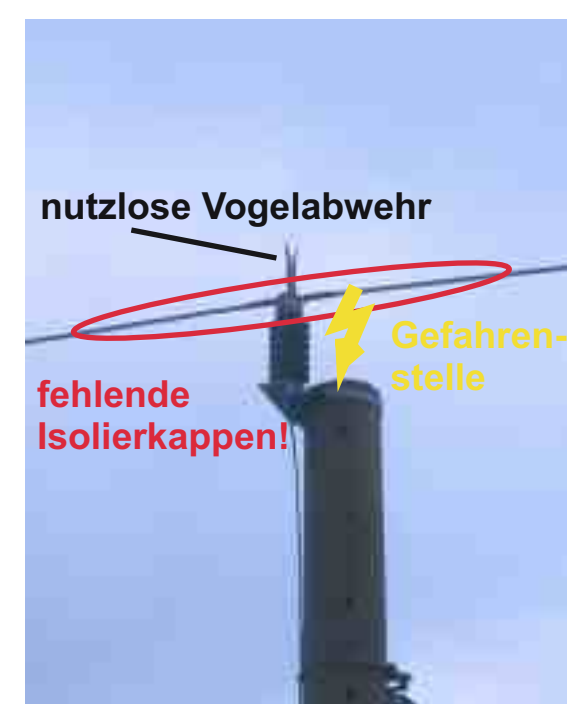
Abb. 4: Gefahrenpotential DB-Oberleitungsmast

Metalldornen sollen verhindern, dass Vögel auf dem Isolator landen. Die eigentliche Gefahrenstelle ist jedoch der Kopf des Betonmastes.

Als Todesursachen kommen Stromschlag sowie Kollisionen mit Zug, Oberleitungsmast oder Leitungsdrähten in Frage. Die Oberleitungsmasten an der Kontrollstrecke sind hervorragende Ansetzarten für Greifvögel. Gleichzeitig stellen sie ein erhebliches Gefahrenpotential dar, da die stromführende Einspeiseleitung über der Mastspitze angebracht ist (Abb. 4). Stromschlag beim An- oder Abflug vom Mast führt zum Absturz des Vogels an Ort und Stelle. Kollisionen können sich dagegen überall an der Strecke ereignen, und der Vogel wird nach dem Aufprall i.d.R. vom Zug weggeschleudert. Da 62 % aller Todesopfer im Umkreis von 3 m um die Oberleitungsmasten, meist sogar unmittelbar am Mastfuß, gefunden wurden, spricht dies für Stromschlag als wesentliche Todesursache. Dieser Anteil ist vermutlich noch höher, da v.a. bei Rupfungen nicht auszuschließen ist, dass das Tier zuvor noch einige Meter mitgeschleppt wurde.
